PROGRAM PRAC KONSERWATORSKICH

AMBONA
Z KOŚCIOŁA P.W. ŚW BARTŁOMIEJA W ROGACH

Opracowanie : mgr. Katarzyna Kasperkowicz
Nr. dyplomu: 7188

KRAKÓW, PAŹDZIERNIK 2023

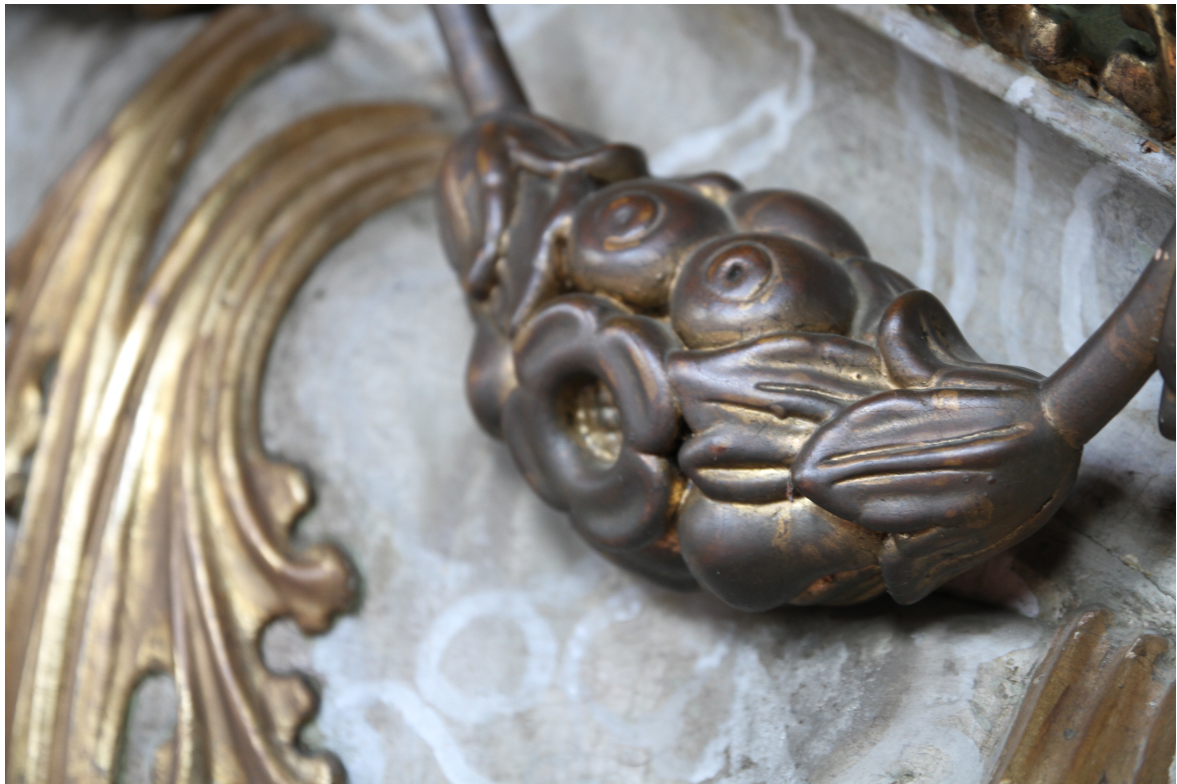
Fot 6. Rogi, kościół p.w. św. Bartłomieja, ambona, fragment, detal snycerski na koszu ambony, stan przed konserwacją, czerwiec 2021.

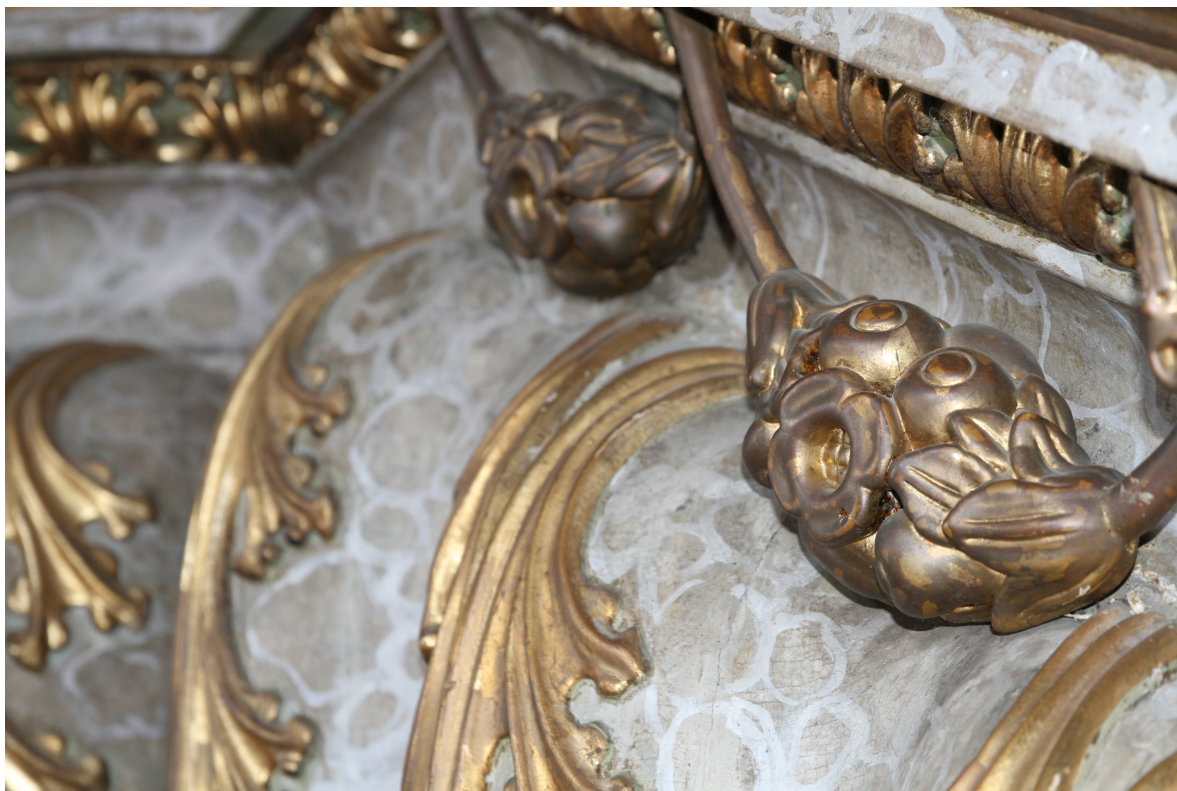
Fot 7. Rogi, kościół p.w. św. Bartłomieja, ambona, fragment, detal snycerski na koszu ambony, stan przed konserwacją, czerwiec 2021.
