PROGRAM PRAC KONSERWATORSKICH

OŁTARZ GŁÓWNY
Z KOŚCIOŁA P.W. ŚW BARTŁOMIEJA W ROGACH

Opracowanie : mgr. Katarzyna Kasperkovicz
Nr. dyplomu: 7188

KROSNO, CZERWIEC 2021

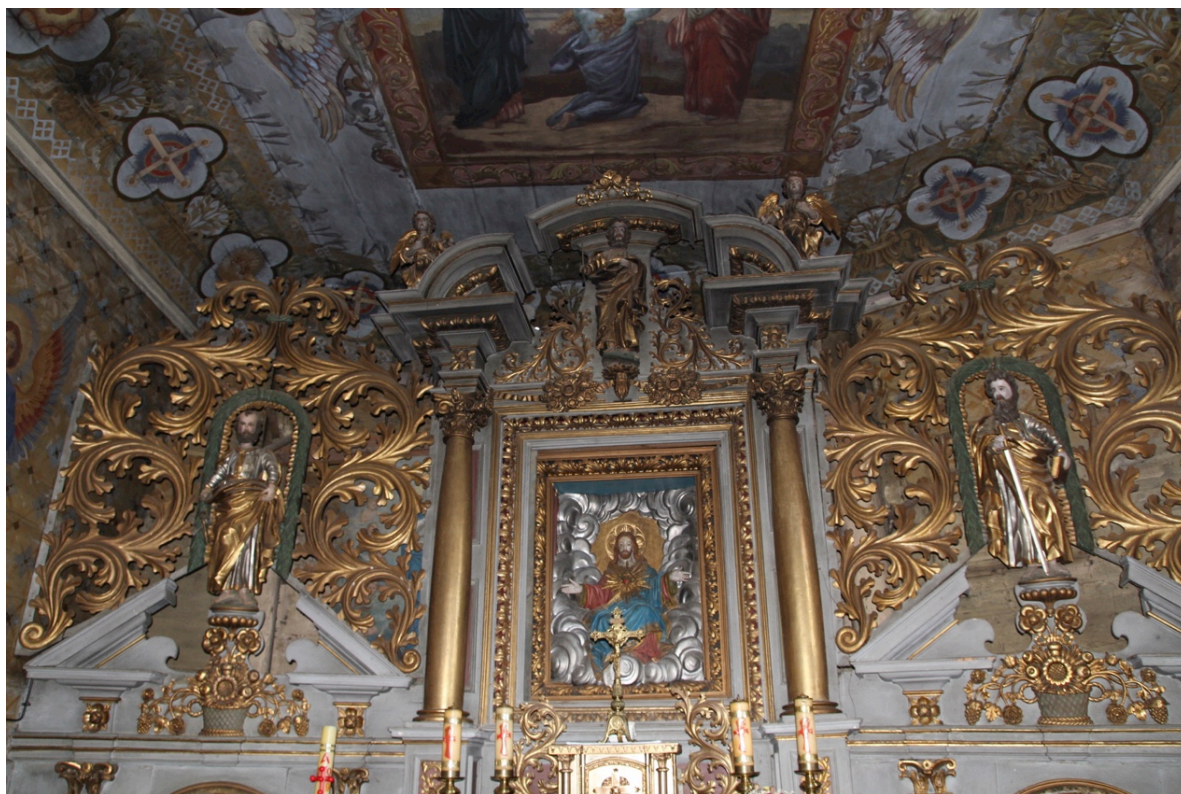
Stan zachowania ołtarza głównego należy określić jako zły. Ołtarz jest mocno zabrudzony, pokryty pajęczynami zwłaszcza w górnych partiach i poziomych płaszczyznach. W obrębie wszystkich elementów stwierdzono nieprawidłowe działania naprawcze: dwukrotne przemalowania struktury, figur, elementów złożonych. Struktura drewna jest znacznie osłabiona. Drewno jest spróchniałe, widoczne są liczne otwory wylotowe po drewnojadach. Materiał utracił swoje właściwości mechaniczno-wytrzymałościowe. W wyniku pracy drewna w zmiennych warunkach wilgotnościowych powodujących na przemian procesy pęcznienia i kurczenia się desek, połączenia stolarskie uległy rozluźnieniu. Powstały szczeliny między deskami oraz na stykach poszczególnych elementów. W obrębie struktury widoczne są zniszczenia mechaniczne powstałe w trakcie użytkowania, takie jak, ubytki profili i elementów snycerskich, zarysowania czy wgniecenia na krawędziach form architektonicznych.

Fot 1. Rogi, kościół p.w. św. Bartłomieja, ołtarz główny, stan przed konserwacją, czerwiec 2021.

Strukturę ołtarza należy oczyścić z zabrudzeń i przemalowań. Kolejnym istotnym zamierzeniem jest impregnacja strukturalna mocno osłabionego drewna. Inne czynniki destrukcyjne, takie jak bytujące na powierzchni mikroorganizmy, także muszą zostać wyeliminowane. Ołtarz należy poddać pracom stolarskim polegającym na ustabilizowaniu rozluźnionych połączeń, rekonstrukcji brakujących lub mocno zdegradowanych fragmentów drewna. Odspojone partie zaprawy powinny zostać poddane konsolidacji, a wszelkie odspojenia podklejeniu, aby podłoże malowideł było ustabilizowane.

1. Odkurzenie i oczyszczenie elementów z powierzchniowych zabrudzeń.
2. Demontaż elementów ołtarza.
3. Oczyszczenie powierzchni struktury z nawarstwień brudu oraz przemaalowań przy zastosowaniu metod chemicznych. Metodę należy wybrać po przeprowadzeniu prób.

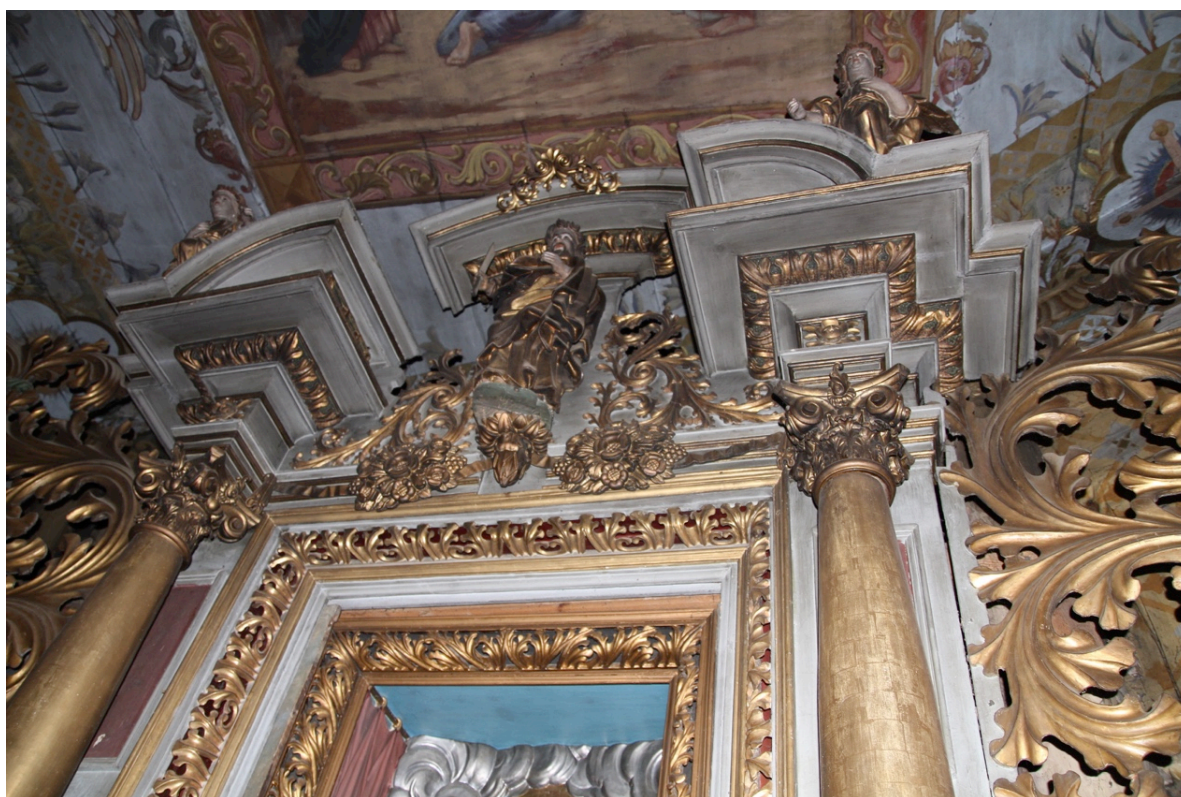
Fot 2. Rogi, kościół p.w. św. Bartłomieja, ołtarz główny, fragment, stan przed konserwacją, czerwiec 2021.

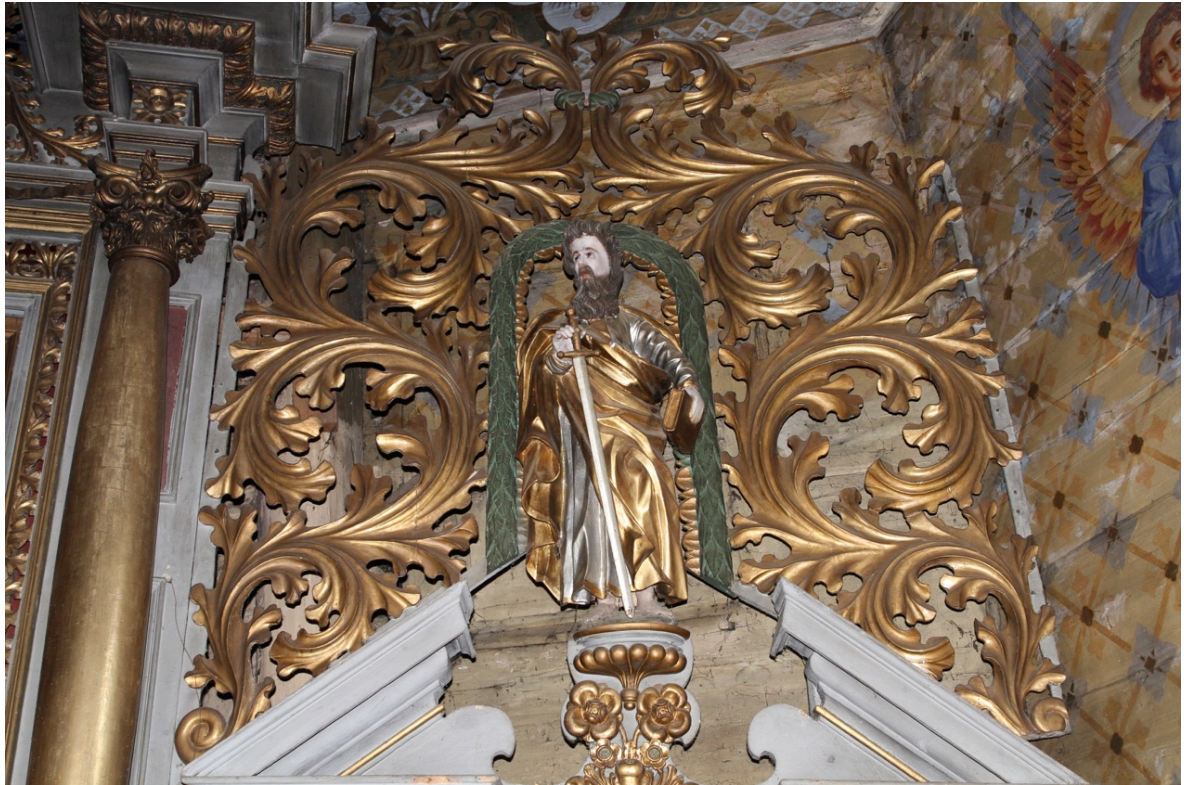
Figura wykonana z drewna, polichromowana, złocona i srebrzona. Apostoł przedstawiony jest w pozie stojącej, ubrany jest w długą suknię i płaszcz. W lewej ręce trzyma księgę, prawą dłoń wspiera na rękojeści miecza.

Rzeźby są mocno zakurzone, polichromia pociemniała, stan zachowania złocień jest zbliżony do innych elementów złożonych.

Fot 3. Rogi, kościół p.w. św. Bartłomieja, ołtarz główny, fragment z figurą św. Pawła, stan przed konserwacją, czerwiec 2021.

1. Odczyszczenie powierzchni rzeźb z powierzchniowych zabrudzeń z użyciem miękkich pędzli.
2. Odczyszczenie polichromii z przemaalowań metodą chemiczną odpowiednio dobraną na podstawie prób.
3. Oczyszczenie powierzchni złocień metodami chemicznymi.
4. Przeprowadzenie zabiegu dezynsekcji z zastosowaniem preparatu *Hylotox Q*, poprzez obustronne nanoszenie preparatu pędzlem.
5. Wzmocnienie osłabionej struktury drewna z zastosowaniem Paraloidu B72 w toluenie i ksylenie.
6. Wypełnienie drobnych ubytków drewna gotową dwuskładnikową masą Akson SC 258.
7. Uzupełnienie ubytków gruntu zaprawa kredowo-klejową.
8. Uzupełnienie ubytków gruntów w obrębie złocień– zaprawa klejowo-kredowa.
9. Uzupełnienie ubytków pulmentów firmy *Selhamin* lub *Lefranc* (

10. Uzupelnienie zloceń zlotem w proszku oraz platkowym 23.75 karatowym.
11. Uzupelnienie ubytków polichromii w technice olejno-zywicznej naśladowczo do oryginału farbami olejno-zywicznymi (*Rembrandt, Maimeri*).
12. Zabezpieczenie warstw polichromii werniksem półmatowym.

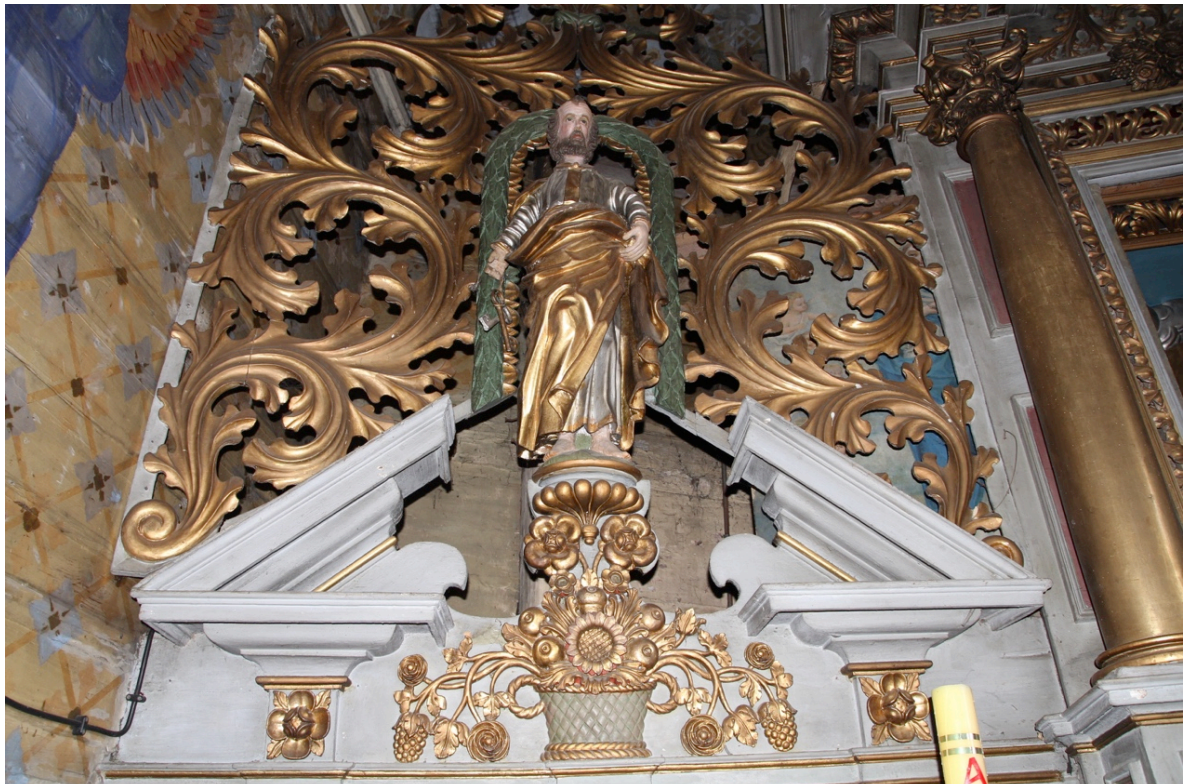
Figura wykonana z drewna, polichromowana, złocona i srebrzona. Święty przedstawiony jest w pozie stojącej, ubrany jest w długą suknię i płaszcz. W prawej ręce trzyma nóż, lewą podtrzymuje płaszcz .

Fot 4. Rogi, kościół p.w. św. Bartłomieja, ołtarz główny, fragment z figurą św. Piotra, stan przed konserwacją, czerwiec 2021.

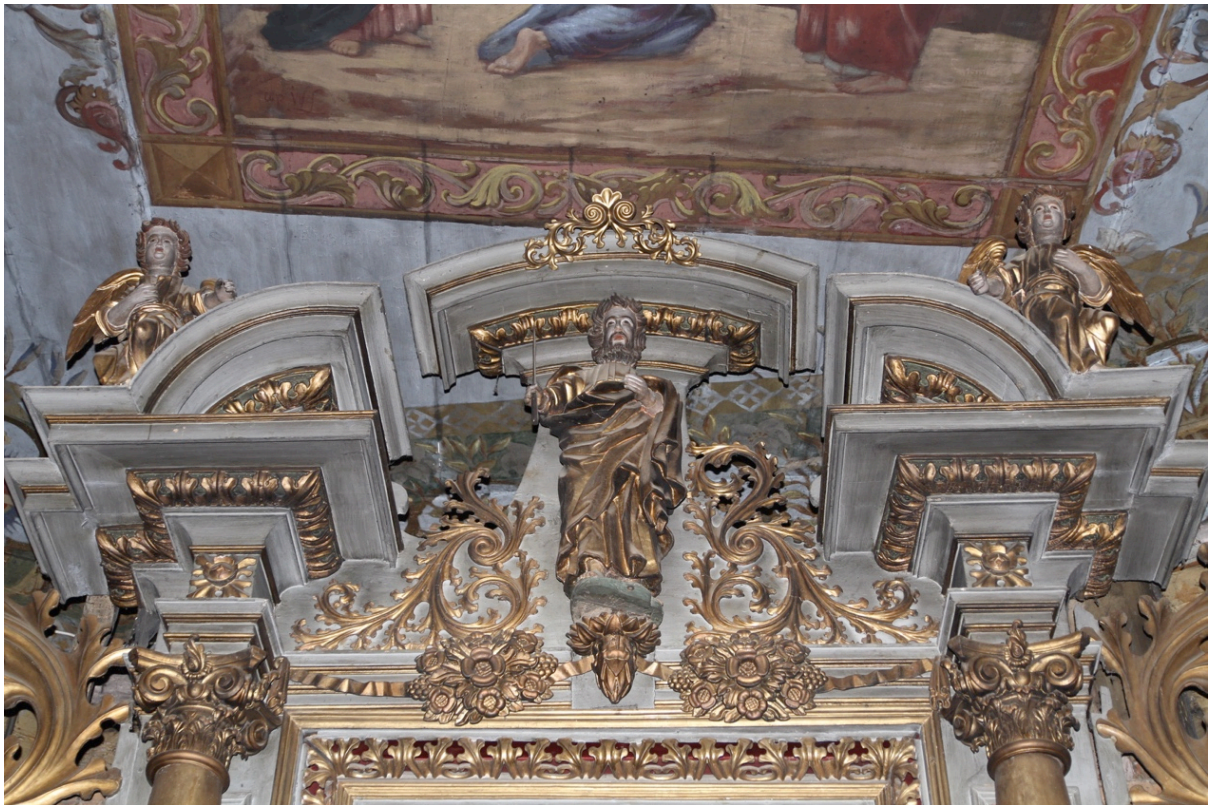
Figura wykonana z drewna, polichromowana, złocona i srebrzona. Święty przedstawiony jest w pozie stojącej, ubrany jest w długą suknię i płaszcz. W prawej ręce trzyma klucze.

Fot 5. Rogi, kościół p.w. św. Bartłomieja, ołtarz główny, zwieńczenie ołtarza z figurą św. Bartłomieja, stan przed konserwacją, czerwiec 2021.

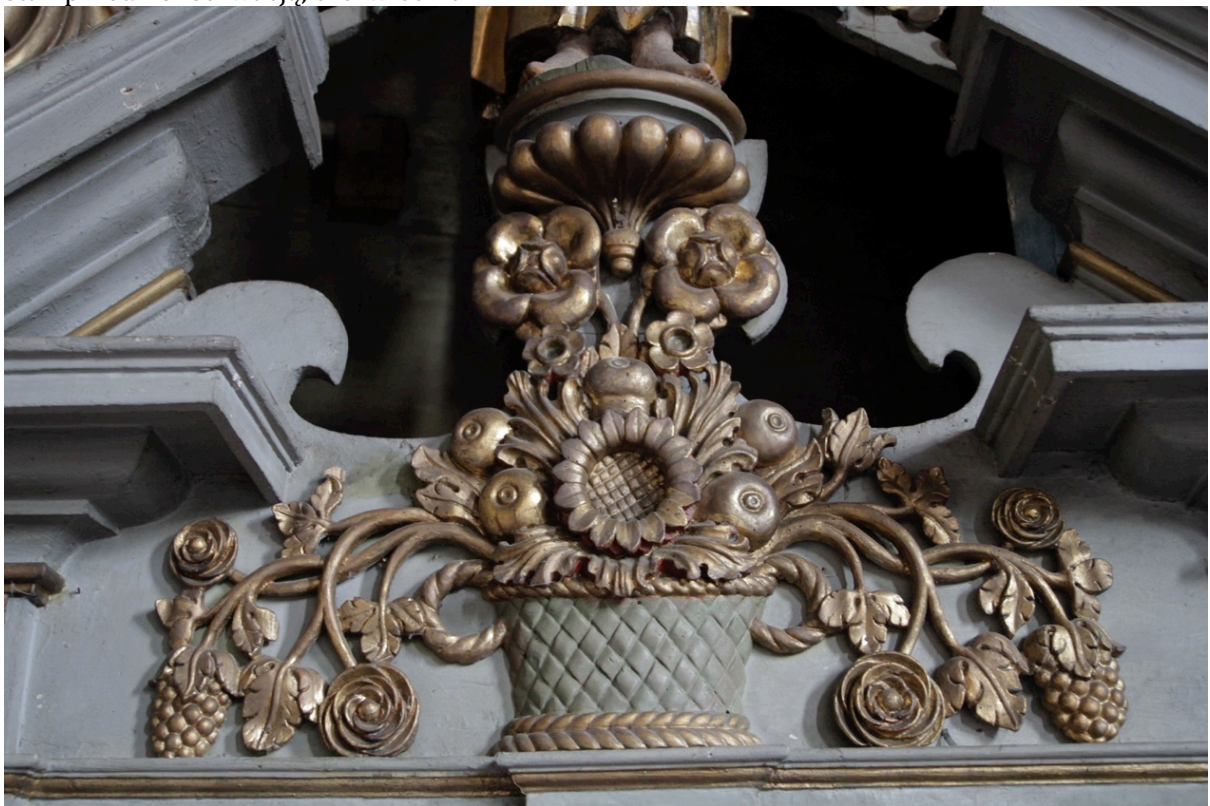
Fot 6. Rogi, kościół p.w. św. Bartłomieja, ołtarz główny, fragment, detal snycerski na bramce lewej, stan przed konserwacją, czerwiec 2021.

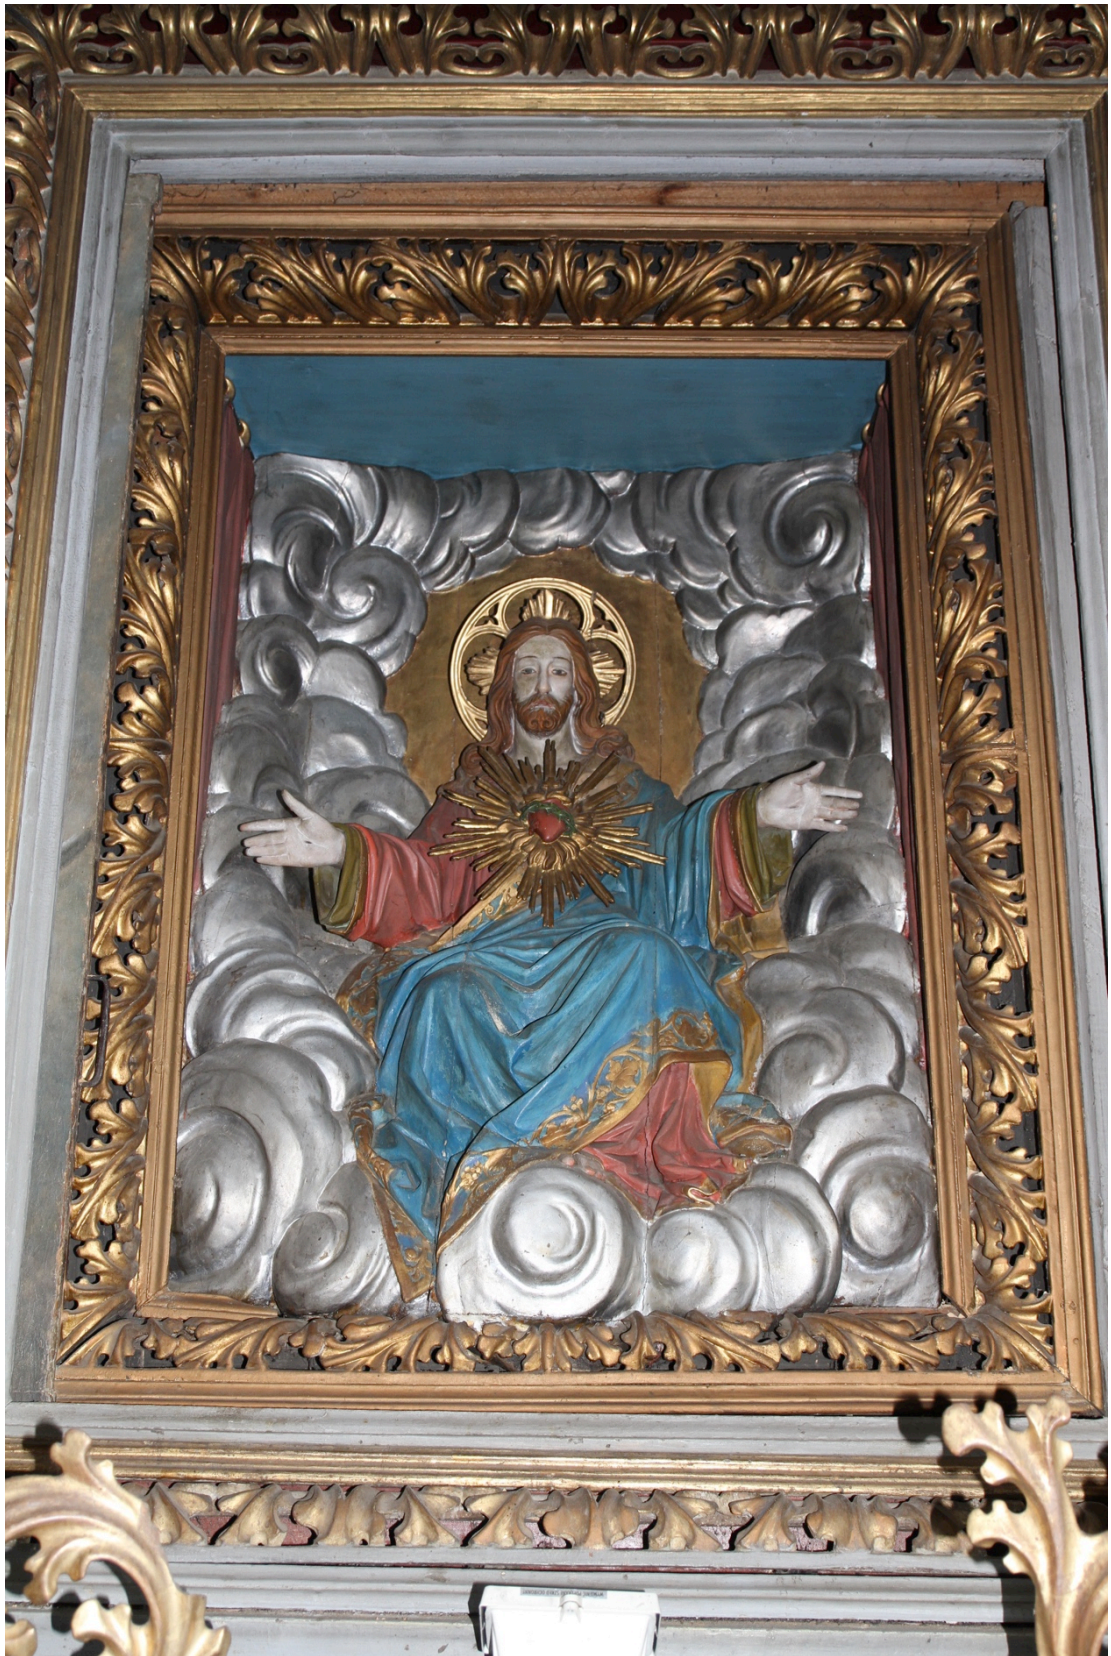
Wykona z drewna, polichromowana, złocona i srebrzona. Płaskorzeźba przedstawia Chrystusa zasiadającego w obłokach. Jego ręce rozłożone są na boki, na piersi widnieje serce, które otacza promienista gloria.

Fot 7. Rogi, kościół p.w. św. Bartłomieja, ołtarz główny, płaskorzeźba z przedstawieniem Najświętszego Serca Jezusa, stan przed konserwacją, czerwiec 2021.

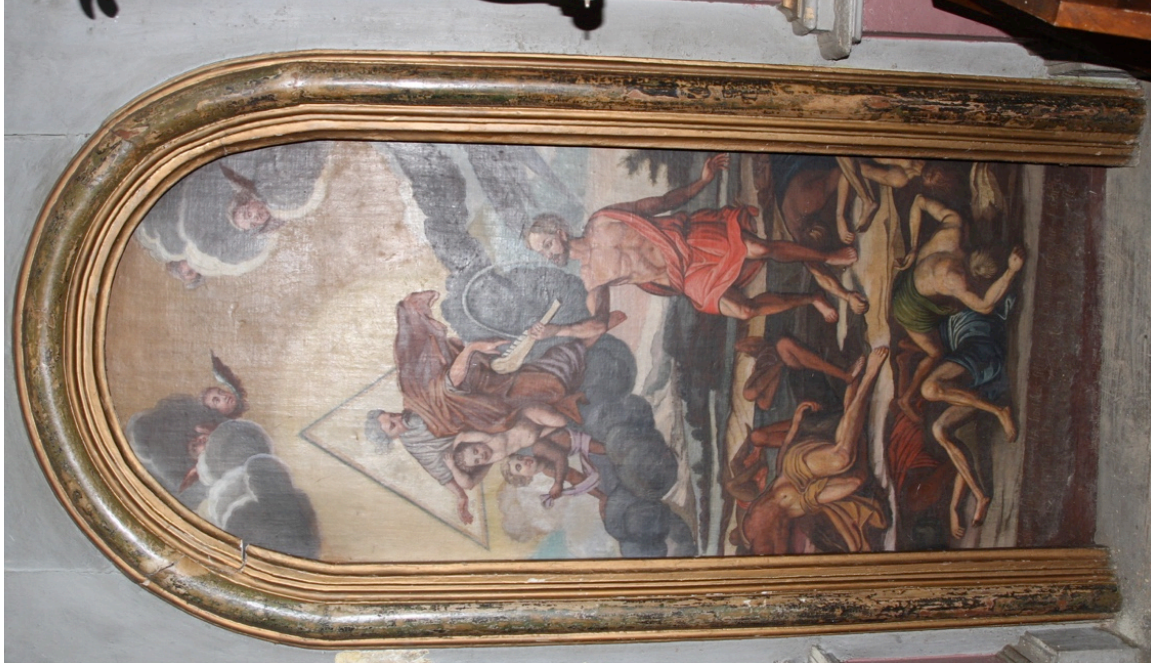
Obraz namalowany na płótnie, w technice olejnej przybity do drewnianego blatu. Pólnagi Samson ukazany jest w pozie stojącej, w prawej ręce trzyma oślą szczękę. U jego stóp leżą pomordowani ludzie. W górnej partii obrazu namalowany jest Bóg Ojciec oraz putta anielskie. Przy dolnej krawędzi obrazu widnieje napis (nieczytelny)

Obrazy na bramkach zachowane są w dobrym stanie, są zabrudzone, kolorystykę zniekształca pożółkły werniks. Nie stwierdzono pęcherzy ani złuszczeń. Warstwa malarska oraz podobrazie płócienne zachowane są dobrze.

Fot 8. Rogi, kościół p.w. św. Bartłomieja, ołtarz główny, obraz z przedstawieniem „Zwycięstwa Samsona nad Filistynami” na bramce, stan przed konserwacją, czerwiec 2021.

1. Wyjęcie obrazów z ołtarzy,
2. Oczyszczenie warstwy malarskiej z brudu oraz pociemniałego werniksu za pomocą emulsji o neutralnym pH.
3. Usunięcie żółtego werniksu.
4. Uzupelnienie ewentualnych ubytków w drewnianym podobrazii z zastosowaniem dwuskładnikowej masy epoksydowej Akson SC. 258
5. Uzupelnienie ubytków warstwy zaprawy kitami emulsyjnymi barwionymi w masie do odpowiedniego, zgodnego z oryginalnym kolorem, opracowanie powierzchni kitów, zaszlakowanie.
6. Założenie na lico werniksu retuszarskiego.
7. Uzupelnienie ubytków warstwy malarskiej metodą scalająco-naśladowczą odsączonymi farbami olejnymi (*Rembrandt Maimeri*)
8. Zawerniksowanie obrazów.
9. Montaż w ołtarzach.

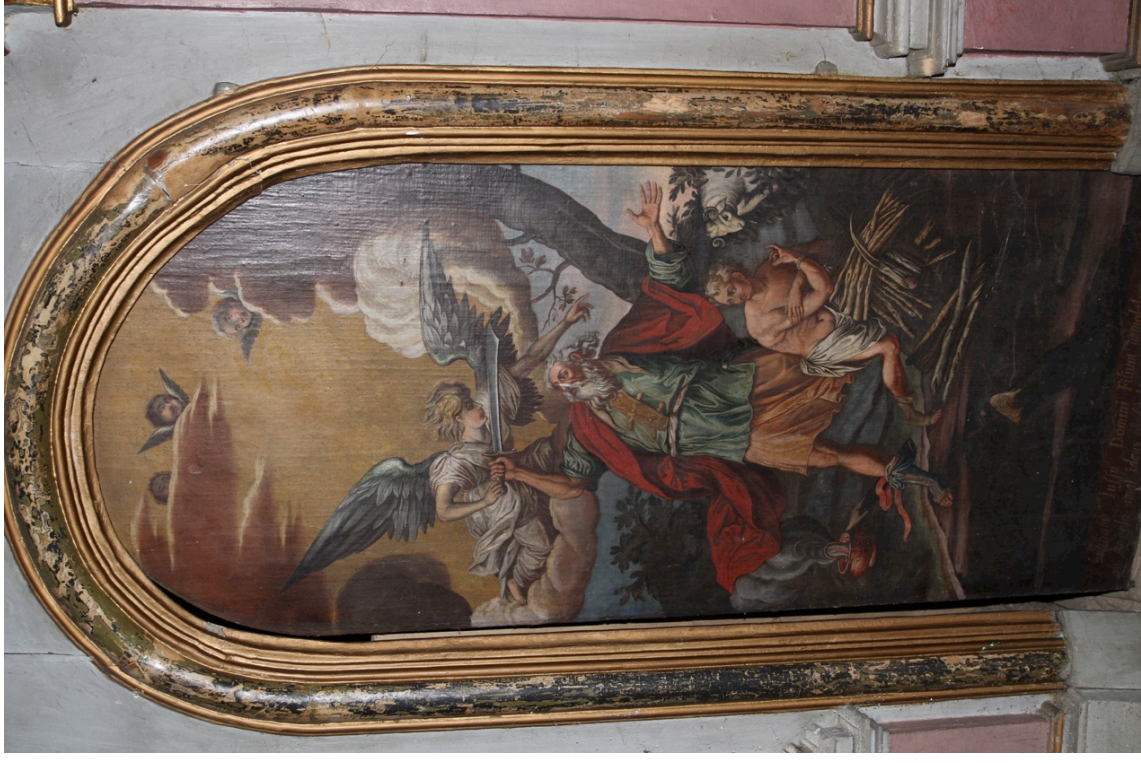
Obraz namalowany na płótnie, w technice olejnej przybity do drewnianego blatu. Starotestamentalna scena rozgrywa się na tle pejzażu. Przy stosie ofiarnym klęczy Izaak, obok stoi Abraham, którego anioł powstrzymuje przed zabiciem syna. W dolnej części obrazu widnieje niekompletnie zachowany napis „...Domini Filium immolaturus prohi.../...amal ideus...”

Fot 9. Rogi, kościół p.w. św. Bartłomieja, ołtarz główny, obraz z przedstawieniem „Ofiary Abrahama na prawej bramce, stan przed konserwacją, czerwiec 2021.
